AVALIAÇÃO DE TRINCAS FORMADAS EM UM CORDÃO DE SOLDA SOBRE CHAPA DE UM AÇO BORETADO.

Evento: XVII Encontro de Pós-Graduação
Área do conhecimento: Soldagem

Palavras-chave: Aço boretado; cordão de solda; TIG.

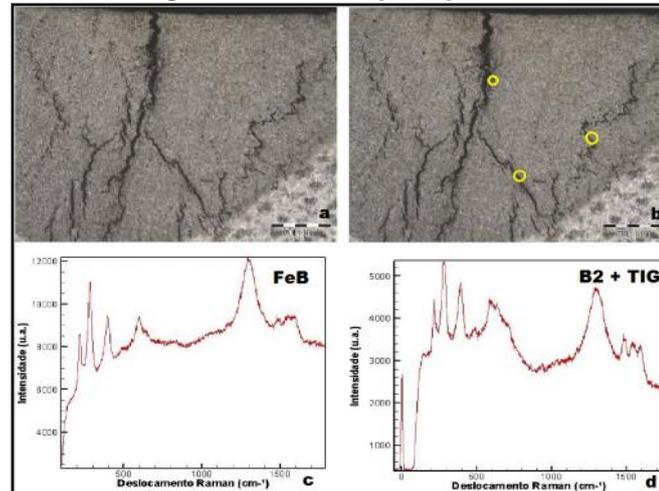
Figura 2: Microscopia Óptica e Raman.

A análise metalográfica e os dados gerados pela microscopia Raman são visualizados na figura 2.

A trinca identificada é denominada de trinca de solidificação, caracterizada por se desenvolver ao longo da zona de solidificação de materiais com a presença de segregações de baixo ponto de fusão.

Ao analisarmos mais profundamente o diagrama de fase Fe-B, percebemos que tanto o ponto de fusão do FeB quanto do Fe₂B, fases presentes após o processo de boretação, são menores que o ponto de fusão do aço SAE 1015, que é de 1515°C. Estes boretos tornam-se líquidos então antes do aço, formando filmes líquidos.

Os filmes líquidos de boretos se agrupam entorno dos contornos de grão aumentando então a susceptibilidade de trincas no aço.

As trincas de solidificação geradas foram ocasionadas pela presença de boretos na superfície da amostra;

A análise realizada por Espectrometria RAMAN comprova a presença de boretos de ferro junto ao contorno de grão.

Devem ser empregadas técnicas de refino de grão a fim de aperfeiçoar a microestrutura e evitar a formação e propagação de trincas.
